Тур В.И., канд. техн. наук, проф.,  
Карсункин В.В., канд. техн. наук, доц.,  
Тур А.В., канд. техн. наук, доц.,  
Куканов Н.И., канд. физ.-мат. наук, доц.,  
Пьянков С.А., канд. техн. наук, доц.

Ульяновский государственный технический университет

## КОМПЛЕКСНОЕ ТЕХНИЧЕСКОЕ ОБСЛЕДОВАНИЕ ЗДАНИЯ МЕМОРИАЛЬНОГО ЦЕНТРА, СООРУЖЕННОГО В ЧЕСТЬ 100-ЛЕТИЯ СО ДНЯ РОЖДЕНИЯ В.И. ЛЕНИНА В Г. УЛЬЯНОВСКЕ

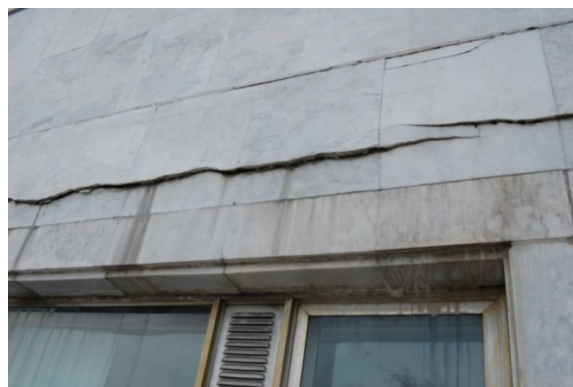
Необходимость проведения обследования была обусловлена возникшими проблемами в эксплуатации зданий и сооружений вследствие длительного периода эксплуатации комплекса без проведения в полном объеме планово-предупредительных и капитальных ремонтов. Это привело к фрагментарному разрушению фасадных облицовочных покрытий, протечкам кровли, систематическим отказам элементов инженерного оборудования. Характерные дефекты фасадного покрытия приведены на рис. 2.

Рис. 2. Характерные дефекты фасадного покрытия

Необходимо выполнить комплекс ремонтно-восстановительных работ по приведению наружных кирпичных стен здания, витражей и конструкций декоративной решетки в соответствие действующей нормативно-технической документации.

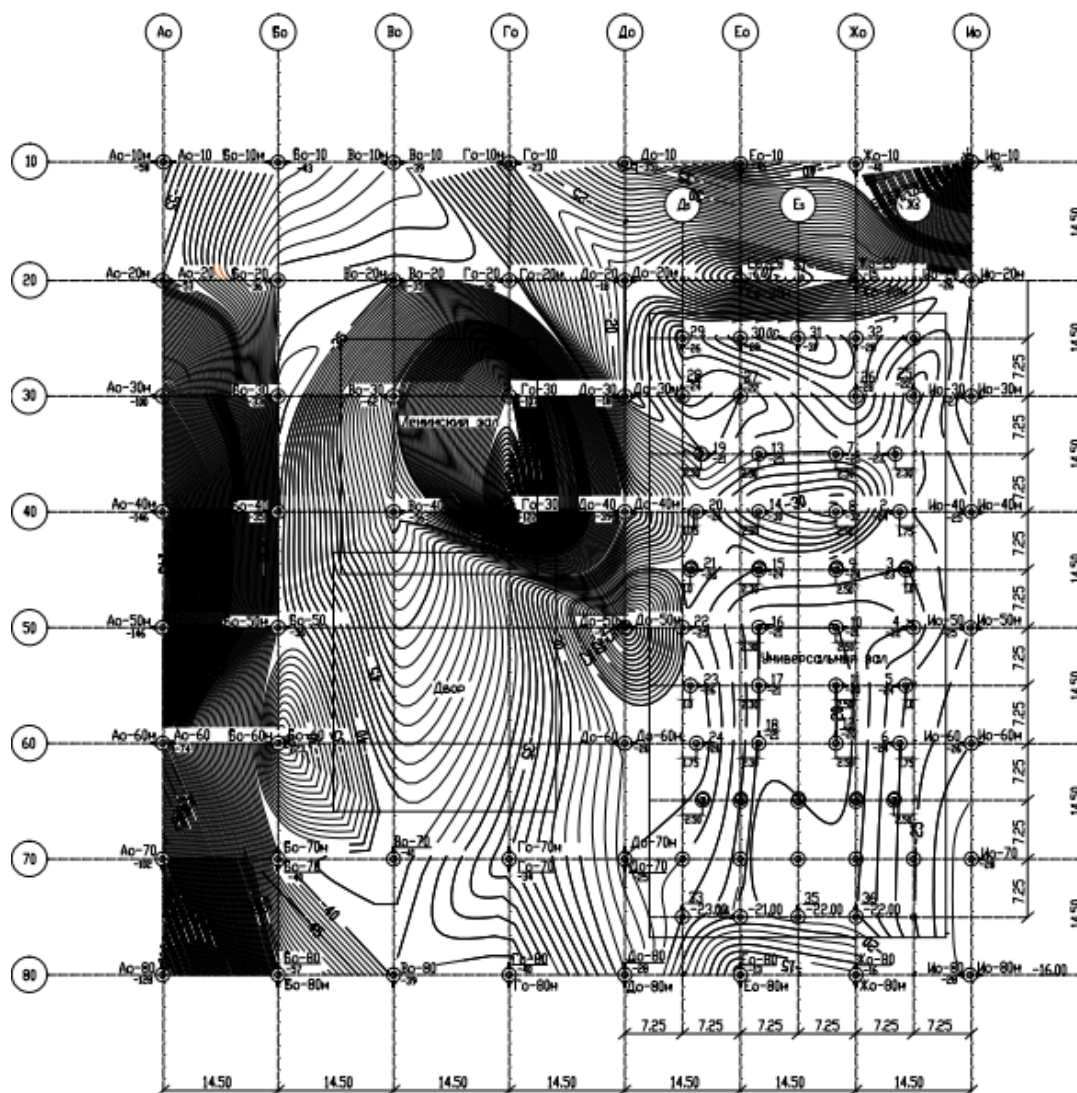
Рис. 3. Циклограммы осадок

Ниже приведены значения осадок, первое значение – осадки за период 2014-2017 г., второе – осадки за весь период наблюдений с 1970 г.

Максимальная осадка за время наблюдений составляет от 53 до 146 мм

Максимальная осадка за время наблюдений составляет от 23 мм до 57 мм

Максимальная осадка за время наблюдений составляет от 35 мм до 62 мм

Максимальная осадка за время наблюдений составляет от 23 мм до 122 мм

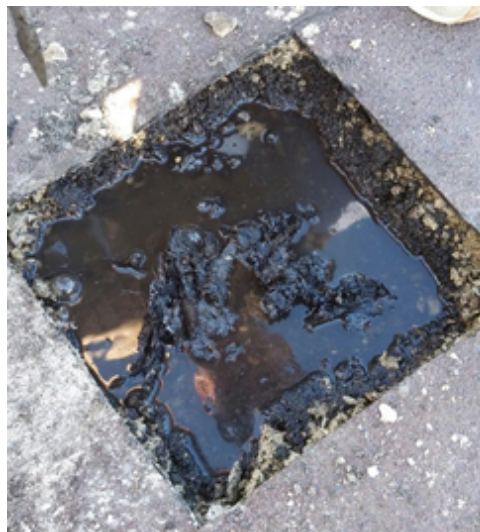
Всего было выполнено 17 вскрытий кровли, отмечена неравномерность состава кровли на отдельных участках с чередованием слоев рубероида, асфальтобетона, стяжки, песка. На отдельных участках толщина кровельного ковра поверх утеплителя составляет 150-160 мм, что вероятно связано с периодическими ремонтами кровли без снятия предыдущих слоев. Утеплитель – насыпной керамзит толщиной от 30 до 160 мм. Несмотря на то, что работы выполнялись в летний сухой период, на ряде участков под гидроизоляционным ковром были обнаружены слои воды. Практически повсеместно утепляющий слой сырой, что показано на рис. 4. В целом, дефекты и повреждения, выявленные в кровле, не стабилизировались и их развитие продолжается. В соответствии с классификацией п. 3 СП 13-102-2003 [5] техническое состояние кровли является аварийным.

Рис. 4. Замачивание утеплителя

Утепляющий слой выполнен из жестких минераловатных плит, при этом отмечена значительная деформация утеплителя, его высокая влажность (даже в летний период) и практически полная утрата теплоизоляционных качеств.

Необходимо выполнить капитальный ремонт кровли с заменой утеплителя и организацией надежного водоотвода. Рекомендуются выполнить над балконом внутреннего двора здания (в пределах осей До-Бо, 20-70) облегченный навес, не нарушающий внешний вид фасадов здания, отводящий осадки от эксплуатируемой кровли над техническим этажом здания

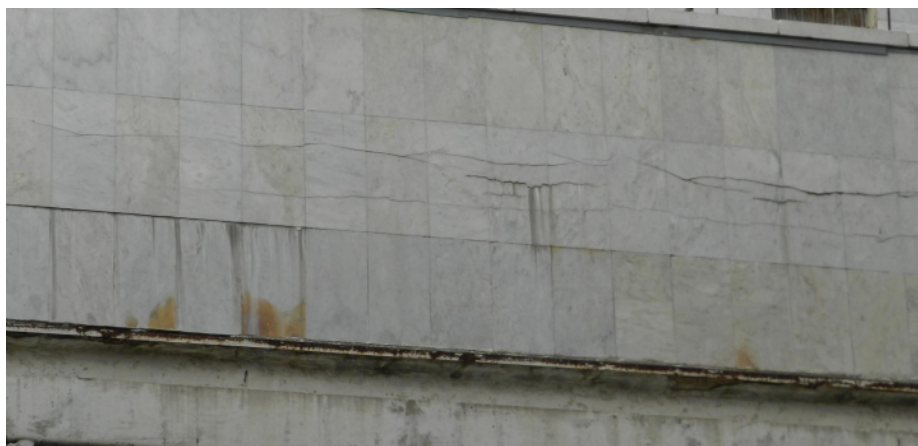
Фасады облицованы мраморными плитами светло-бежевого цвета. Наблюдаются многочисленные трещины шириной раскрытия до 5 мм по всему фасаду. Значительные трещины шириной раскрытия до 20 мм на углах фасада, торцевых, парапетной частях стен связаны с деформацией основания (кладочно-клеевого раствора) и ослабления кладки в результате ее систематического замачивания атмосферными осадками и морозного пучения. Наблюдается расхождение швов между плитами и отклонение их от горизонтали.

Рис. 5. Выпучивание мраморных плит

Трещины не стабилизированы, с каждым циклом замораживания и оттаивания их количество и ширина возрастают и существует опасность обрушения уже не отдельных плиток, а целых фрагментов облицовочного слоя, рис. 5.

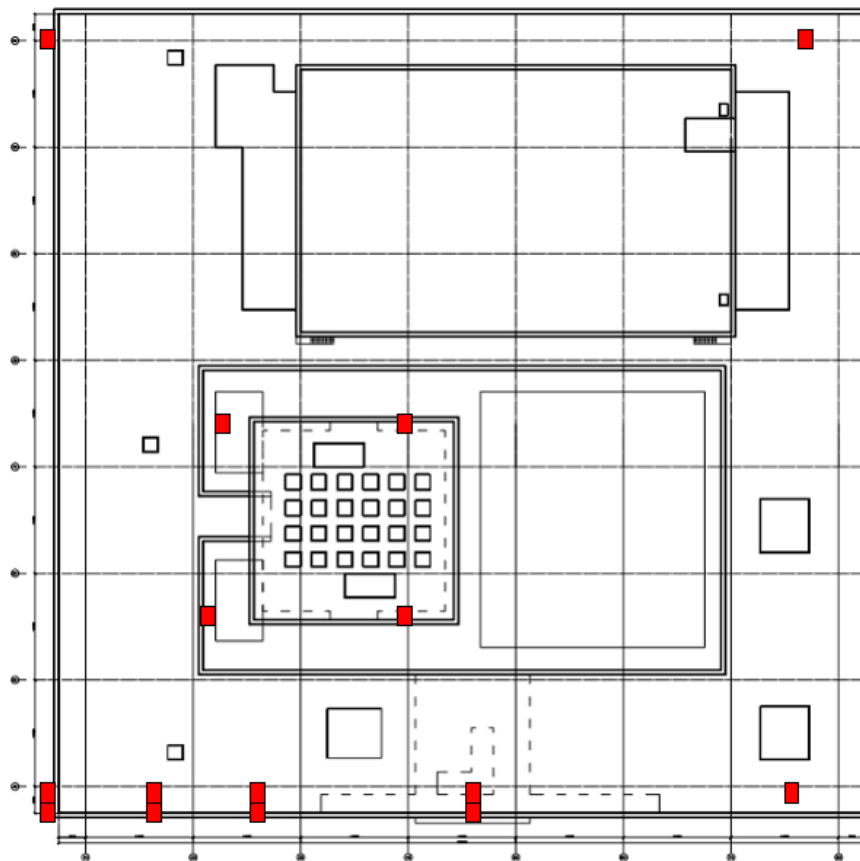
Детальное обследование элементов каркаса, особенно тщательно проведенное по оси А0, на которой отмечаются максимальные осадки, не выявило опасных деформаций и дефектов конструкций. Схема вскрытия узлов приведена на рис. 6. Антикоррозионное и огнезащитное покрытие сохранены. Исключением являются участки каркаса, расположенные на техническом этаже в пределах осей 20-70 Б0-Д0 (участок здания под балконом внутреннего двора), где отмечена очаговая коррозия металла, возникшая из-за

Рис. 6. Схема расположения вскрытых узлов каркаса

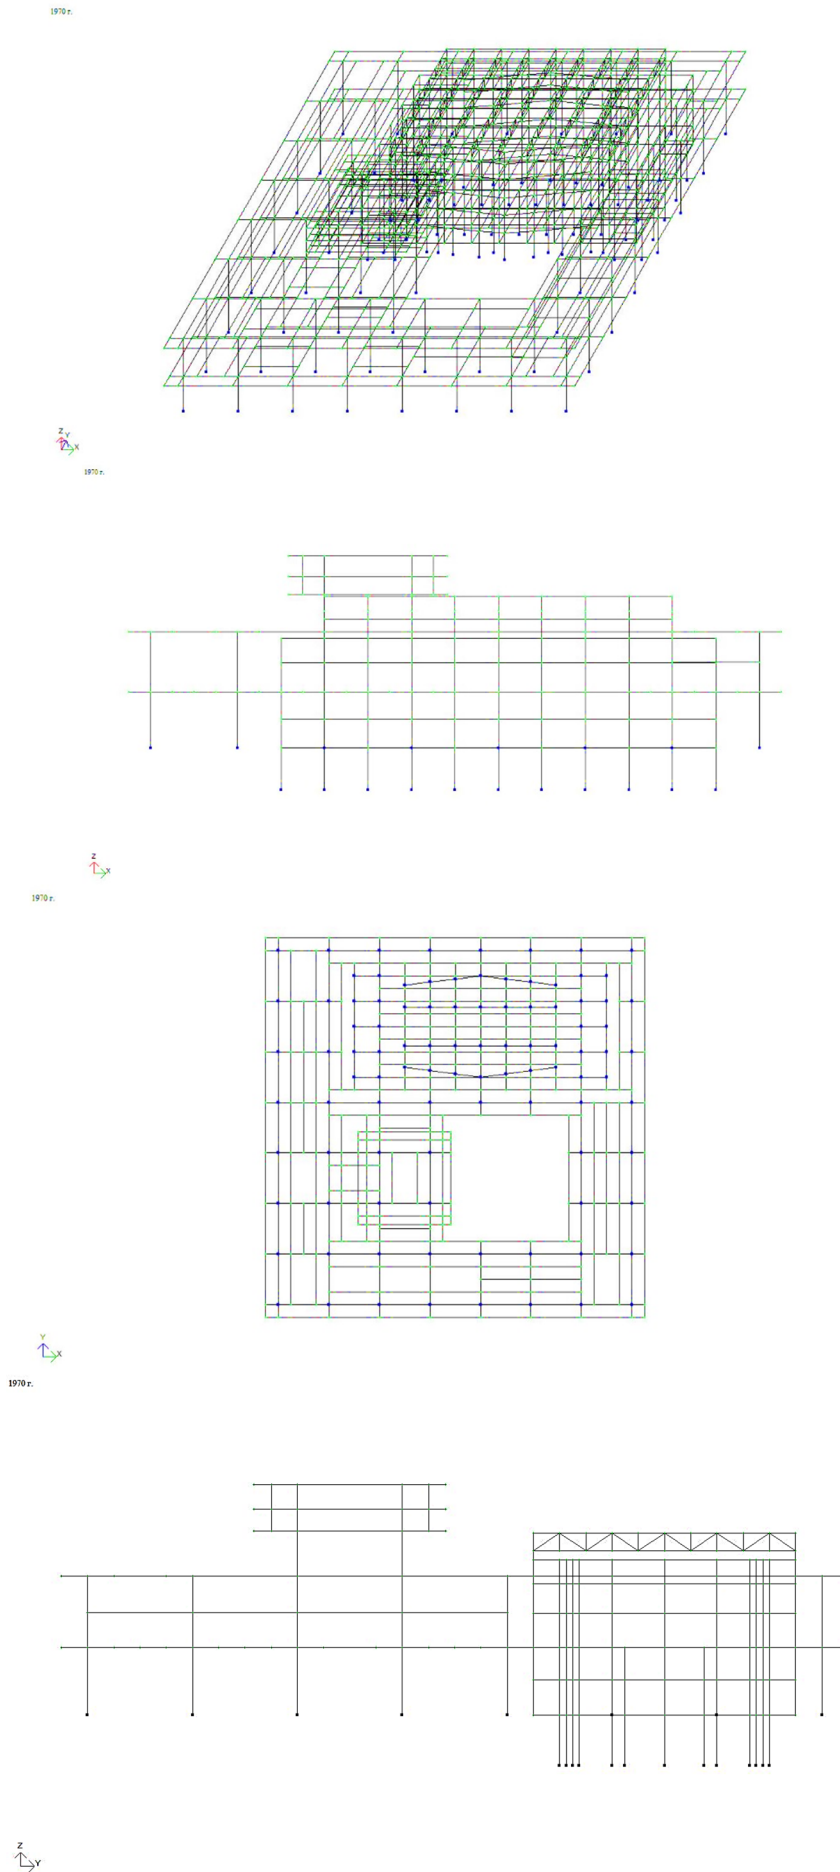
Рис. 7. Расчетная схема каркаса здания

1. Напряжения в главных балках основного каркаса здания по состоянию на 2017 г. не превышают расчётных напряжений, но, приняв динамику прироста осадок основных колонн за 2014-2017 года в качестве базовой для расчета будущих осадок, к 2025 году напряжения в главной балке под Ленинским залом по оси 40 достигнут предельного расчетного сопротивления;

2. Максимальные горизонтальные отклонения от вертикальной оси верха колонны Ленинского Зала на пересечении осей Г-40 не превышают предельно установленные как по состоянию на 2017 г., также по состоянию на 2042 г.;

3. Максимальные вертикальные прогибы стропильных ферм БЗЛМ не превышают предельно установленные по состоянию на 2017 г., и не превысят в 2042 г.;

4. Предельные горизонтальные перемещения фасадов здания Ленинского Мемориала, облицованных мраморными плитами, при сохранении скорости осадок, наблюдаемых за период 2014 г. – 2017 г., не превысят предельно установленных по п. Е.2.4.1 [5], но следует наблюдать на участках между осями 10-20, 30-50, 70-80 на оси А0, как наиболее вероятных с точки зрения появления трещин, что потребует проводить более детальный анализ причин их образования как, например, в работе [8].

Вероятность развития осадок основных колонн может привести к изменению напряжённо-деформированного состояния каркаса здания, что требует ежегодного мониторинга деформаций.

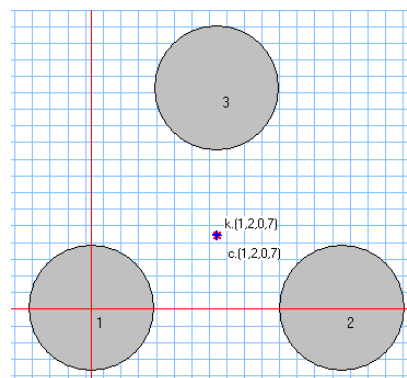
По исходным проектным данным сооружения были запроектированы фундаменты из буронабивных свай диаметром 1200 мм, предполагаемой длиной – 23,0 м, однако, затем проектной организацией было принято решение об уменьшении длины свай до 13,0 м, рис. 8.

Рис. 8. Характерный фундамент из буронабивных свай. Расстояние между сваями  $a = 1,2$  м.

Условия расчета по несущей способности и деформациям выполняются.

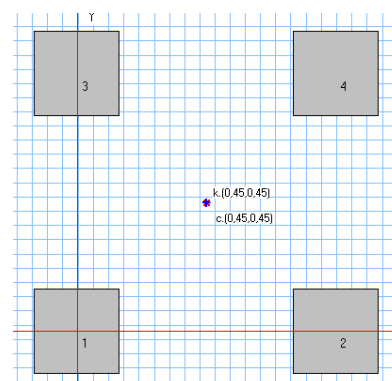
Рис. 9. Характерный фундамент из свай С8-300. Расстояние между сваями  $a = 0,9$  м.

Условия расчета по несущей способности и деформациям выполняются.

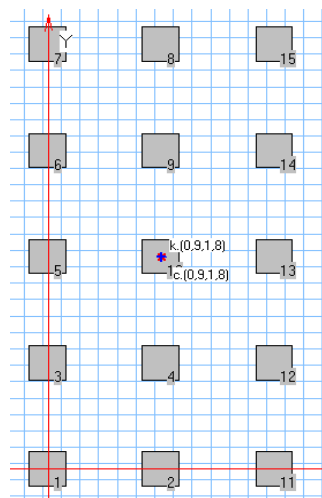
Рис. 10. Характерный фундамент из свай С10-300. Расстояние между сваями  $a = 0,9$  м.

Условия расчета по несущей способности и деформациям выполняются.
