Научная статья  
Статья в открытом доступе  
УДК 629.463  
doi: 10.30987/2782-5957-2023-1-54-62

## ОЦЕНКА ПОВРЕЖДАЕМОСТИ АВТОСЦЕПНОГО УСТРОЙСТВА ГРУЗОВЫХ ВАГОНОВ В ЭКСПЛУАТАЦИИ

## ESTIMATION OF DAMAGE TO THE AUTOMATIC COUPLING DEVICE OF FREIGHT CARS IN OPERATION

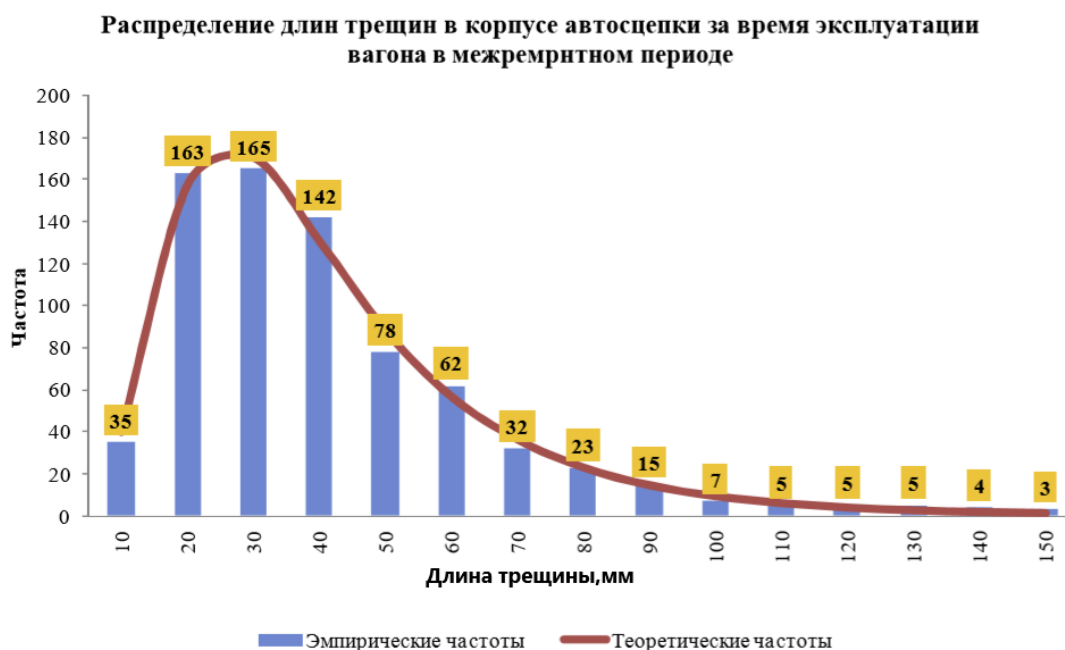
Рис. 7. Гистограмма распределение длин трещин в корпусе автосцепки за время эксплуатации вагона в межремонтном периоде

Fig. 7. Histogram of the distribution of crack lengths in the automatic coupler body during the car operation in the inter-repair period

Гистограмма эмпирических значений частот выявления трещин в корпусе автосцепки в зависимости от их длины в сравнении с теоретической кривой распределе-

ния представлены на рис. 7. Основные характеристики логарифмически-нормального распределения [3, 4] представлены в табл. 2.

Доказано, что наиболее вероятное образование трещины в корпусе автосцепки за время эксплуатации вагона между плановыми ремонтами составляет длиной 41 мм. Аналогичные расчеты проведем по определению закона распределения по образованию длины трещины в тяговом хо-

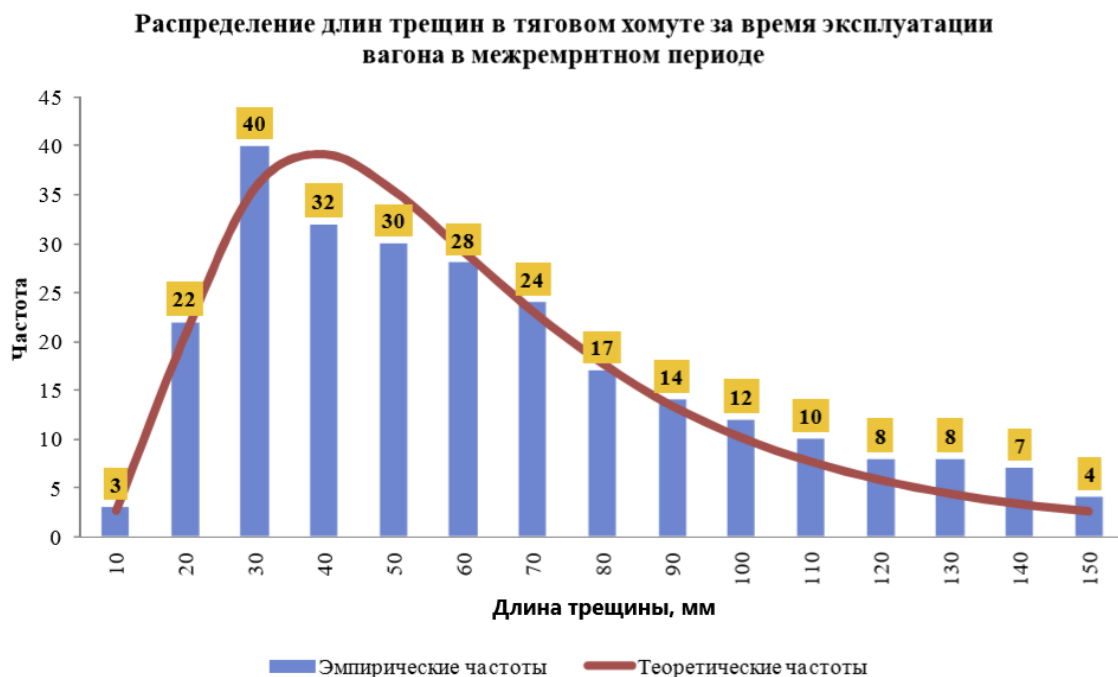
Рис. 8. Гистограмма распределение длин трещин в тяговом хомуте за время эксплуатации вагона в межремонтном периоде

Fig. 8. Histogram of the distribution of crack lengths in the traction clamp during the operation of the car in the inter-repair period

Гистограмма эмпирических значений частот выявления трещин в тяговом хомуте в зависимости от их длины в сравнении с теоретической кривой распределения

представлены на рис. 8. Основные характеристики логарифмически-нормального распределения [3, 4] представлены в табл. 4.

Доказано, что наиболее вероятная длина трещины в корпусе тягового хомута

за время эксплуатации вагона между плановыми ремонтами составляет 63 мм.
